景宁县梧桐坑水电站工程 竣工环境保护验收调查报告

建设单位：景宁畲族自治县梧桐坑水电站（普通合伙）

编制单位：丽水景皓环境信息咨询有限公司

二〇一九年七月

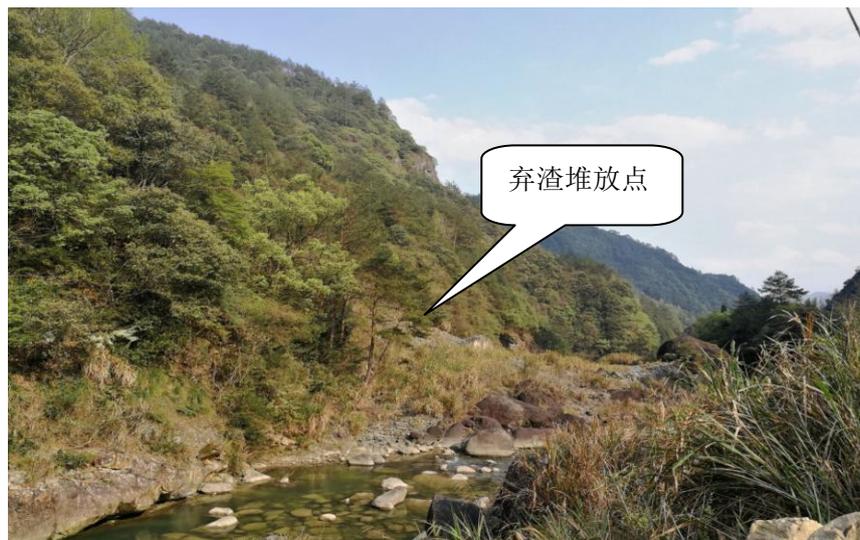
图 4-1 1#弃渣堆放点现状

1、废弃土石方选择合理的渣土弃置场地，目前弃渣场的绿化恢复较好，植被较茂密。

根据调查，因拦河堰坝较低，水库库区容量小，故无移民。建设单位加强了库区及发电厂房等施工区域的施工组织与管理，在施工区域内未发现珍稀动植物，施工期间未发现施工人员对野生动物进行捕杀的现象。未发现对森林作物的滥砍滥伐现象。本工程施工期间的开挖裸露面，弃渣堆压裸露面，以及工程临时占地等，目前均已得到了生态恢复，目前植被较茂密。

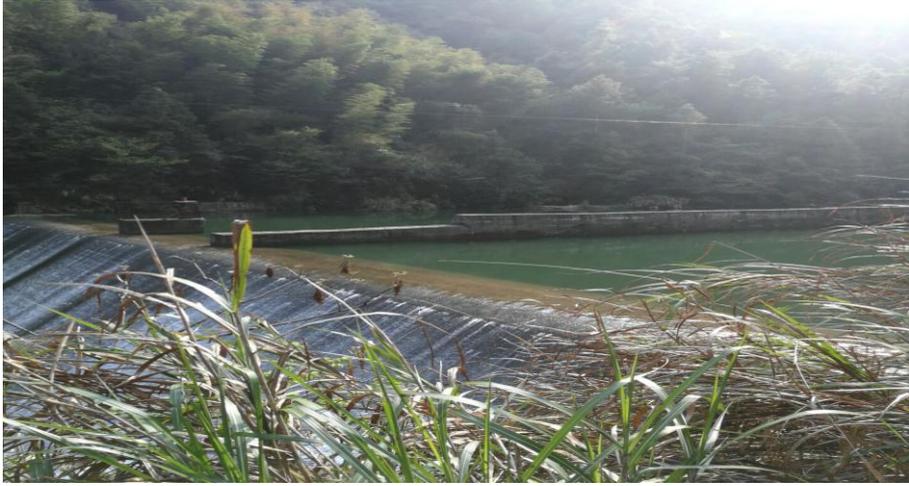
库区

通过对工程生态环境的调查，工程库区、发电厂区域、工程产生的弃渣堆放点周边的现状植被较好，没有裸露面，目前植被茂密生态优良。根据调查，工程库区及发电厂房等区域未发现珍稀动植物。水库大坝设排砂孔及放水孔，平时连续放水，在枯水期，确保大坝下泄生态流量在 $0.1\text{m}^3/\text{s}$ 以上，以满足区间村民用水及农田灌溉、沿岸植被生长的蓄水量。库周及上游地区无工矿企业、大型集镇，加强库区管理，保证库区水质良好。

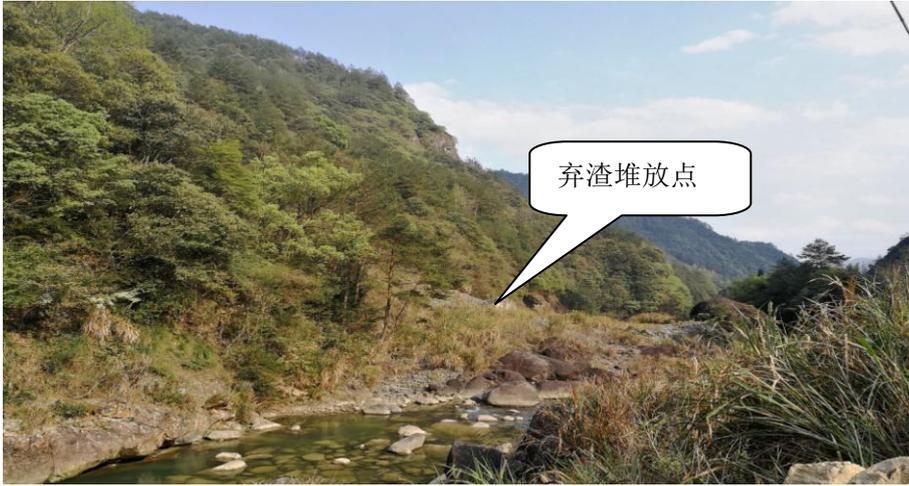
1#弃渣区

根据现场调查，项目施工已结束多年，本工程施工期间的开挖裸露面，弃渣堆压裸露面以及工程临时占地等，目前均已得到了生态恢复，目前植被较茂密。

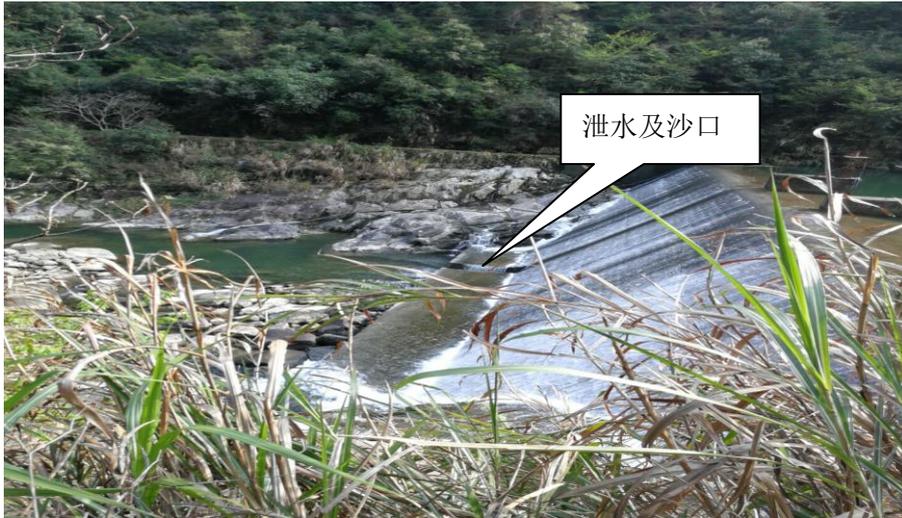
坝下泄沙口和泄水口

根据现场勘查及调查，项目水库大坝设一排砂及放水孔，会连续放水，下泄流量控制在 $0.1\text{m}^3/\text{s}$ 以上，能够满足坝下村民生产、生活用水需要。若在该区间用水发生困难时，水库则会根据实际情况调整供水量。

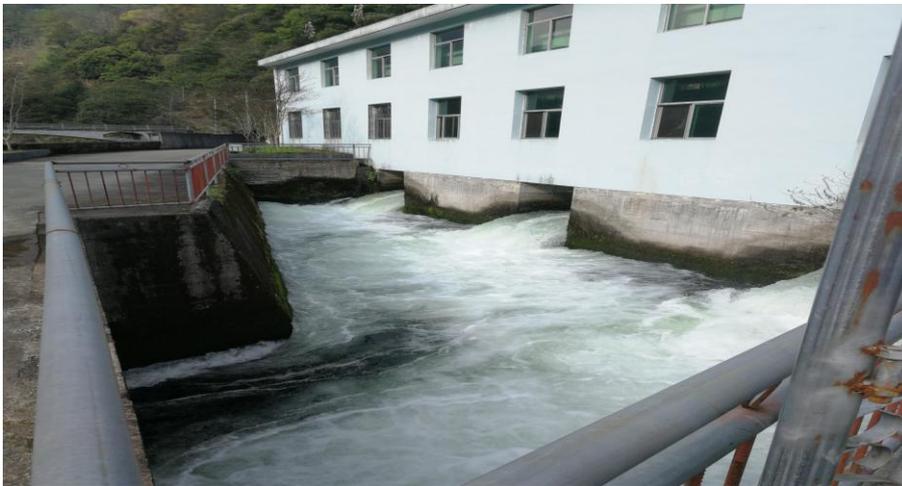
发电厂房尾水

根据监测结果, 入库河流、库区坝前、坝后生态流量、电站尾水所测指标均符合《地表水环境质量标准》(GB3838-2002) II类标准要求, 水质良好。

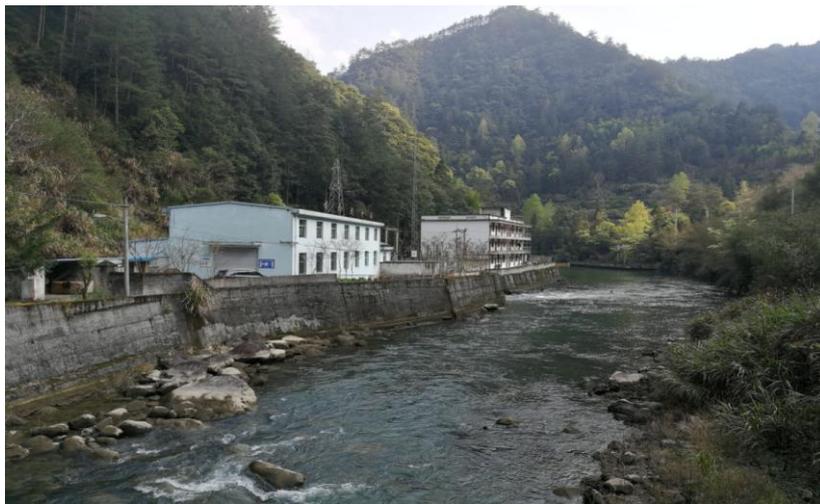
发电厂房

从监测结果看，发电厂房厂界昼间监测点噪声超过《工业企业厂界环境噪声排放标准》（GB12348-2008）中的 1 类区标准。项目造成超标原因：监测时门窗未紧闭，西、南、北侧监测点位接近电站尾水排放口及靠近河流，河水流动导致噪声超标；项目周边最近敏感点为东南侧 700m 的梧桐坑村，项目与梧桐坑村距离远，有山间隔，对最近敏感点影响较小。电站运行应随时注意机房密闭，对设备安装隔声罩，同时加强厂房周边绿化，以减小噪声对外环境的影响。

1、加强运营期环境保护工作，按照“一站一策”要求，确保有足够的下泄生态流量；加强水力发电机组的运行管理，杜绝油类的跑冒滴漏；加强发电期间厂房的隔声降噪措施，电站运行应随时注意机房密闭，同时加强厂房周边绿化，确保噪声达标排放。

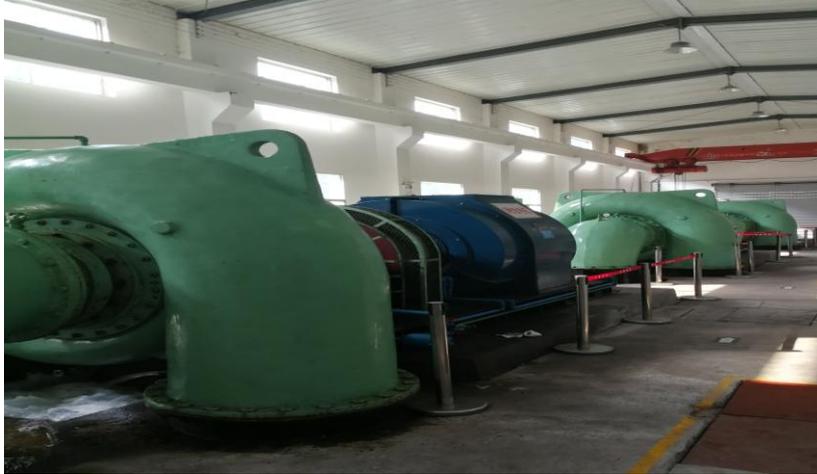
发电机组

梧桐坑水电站位于景宁县瓯江小溪上游的支流梧桐坑上，厂区位于金坑电站对岸，河道的左岸，由主厂房、副厂房、升压站和生活宿舍区组成。主厂房面积 9.5×29.4m²，内装 3 台 HL220-WJ-60 型水轮机，3 台 SFW1250-6/1180-6300 型发电机组。布置水机自动屏、励磁屏、自动测温屏、调速器。厂内设一台 10/5 电动单梁起重机。副厂房布置在主厂房后面靠山侧，面积 29.4×3.3m²，布置高压开关室、励磁变室、空压机室、值班室、仓库。中控室布置在主厂房下游侧，面积 5.18×9.5m²，布置一个计算机后台，三面发电机测控屏，一面主变线路测控屏，一面公共同期控制屏、二面低压动力屏、二面蓄电池屏。

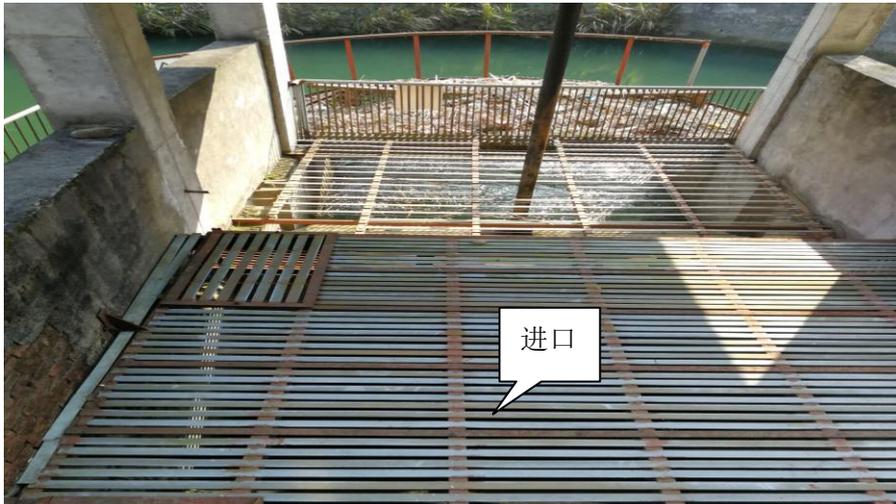
输水隧洞进口

发电引水系统由进水口、压力管、隧洞等组成，设计流量为 7.29，发电隧洞全长 2350m，进水口底高程为 3005m，隧洞岩性为微风化晶屑熔结凝岩，发电隧洞为低压隧洞，为城门洞形，洞径为 3.2×3.2m，隧洞出口底高程为 285m，在桩号 0+920m 处设一施工支洞，断面为 2.5×2.5m 城门洞形，洞长为 70m。在桩号 2+332m 处设置调压井，调压井为直径为 4m 的圆筒式调压井。隧洞出口接压力钢管并设砼堵头，管径为 1700m，长 120m，壁厚 10m，三分岔后进入厂房。
